សំណង់ស្ថាបត្យកម្ម និង រចនាបថនៃប្រាសាទត្រពាំងប្រាសាទ

ដោយៈ ឯកឧត្តមបណ្ឌិត **ផុន កសិកា**
ប្រធានវិទ្យាស្ថានមនុស្សសាស្ត្រនិងវិទ្យាសាស្ត្រសង្គម

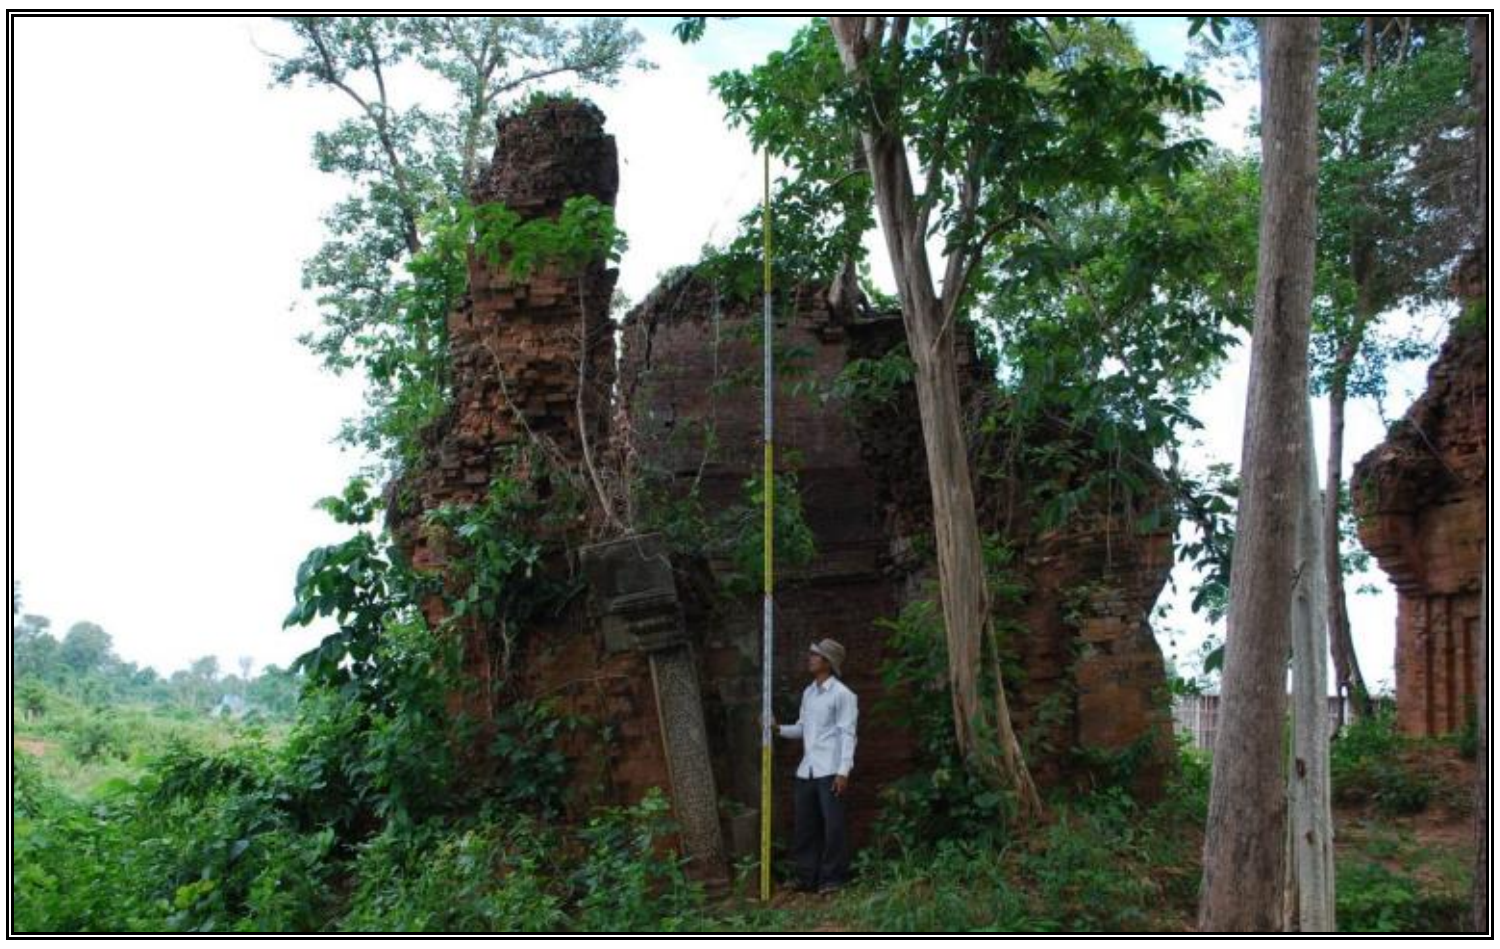
រូបលេខ៥៖ ប្រាង្គខាងត្បូងនៃប្រាសាទខាងត្បូង

បើនិយាយពីការខូចខាតវិញប្រាង្គនេះទទួលរងការបំផ្លាញខ្លាំង។ ផ្តែរ ស៊ុំទ្វារ សសរពេជ្របានជ្រុះបាត់ពីប្រាសាទ រីឯជញ្ជាំងខាងកើតបាត់ទាំងស្រុង។ នៅគ្រប់ជញ្ជាំងផ្នែកខាងលើបាក់បែកទាំងស្រុង។ ប្រាង្គនេះរកកល់នឹងរលំទៅខាងទិសខាងត្បូង។ យើងឃើញថា ប្រាង្គនេះទ្រេតខ្លាំងទៅទិស

ខាងត្បូង។ ជញ្ជាំងខាងត្បូងបានរហែកញ្រែកដាច់ចេញពីជញ្ជាំងខាងលិចទាំងស្រុង។

បន្ទាប់ពីធ្វើការសិក្សាវិភាគ និងគូរផែនទីប្លង់ប្រាសាទរួចមក យើងអាចស្វែងយល់ពីមូលហេតុដែលបណ្ដាលឲ្យជញ្ជាំងខាងត្បូងប្រេះទ្រេតទៅខាងត្បូង។ បញ្ហានេះកើតដោយសារការស្ថាបនាខឿនប្រាសាទមិនបានធំល្មមសម្រាប់ទ្រប្រាង្គទាំងបី។ ខឿនប្រាសាទសង់ខ្ពស់ ប៉ុន្តែតូច ហើយមានកសាងប្រាង្គបីនៅពីលើបន្ថែមទៀត។ ពីប្រាង្គទៅចុងខឿនមានចម្ងាយខ្លី ដូច្នេះនៅពេលខឿនបាក់ កម្លាំងទប់ប្រាង្គក៏ចុះខ្សោយ។ នៅពេលមានភ្លៀងធ្លាក់ ទឹកភ្លៀងនាំហូរដីចេញពីខឿន បានធ្វើឲ្យគ្រឹះនៃប្រាង្គលែងមានអ្វីទប់ ហើយក៏ទ្រេត ទៅតាមតាមទិសដែលខឿនបាក់បែក។ ករណីនេះកើតឡើងចំពោះ ប្រាង្គខាងត្បូង និងប្រាង្គខាងជើង ដោយសារ ខឿននៅជ្រុងខាងត្បូង និងខាងជើងស្ថាបនានៅជិតប្រាង្គទាំងពីរ ដល់ពេលខឿនបាក់បែក ប្រាង្គទាំងពីរក៏លែងមានខឿនទប់ទៀតហើយក៏បាក់បែកបន្ទាប់ពីខឿននោះដែរ។
