# ប្រាសាទព្រះធាតុបារាយណ៍ និង របស់សម្ព័ន្ធបុរាណវត្ថុ នៅជុំវិញតំបន់ប្រាសាទ

ដោយ៖ បណ្ឌិត ផុន កសិកា

ប្រធានវិទ្យាស្ថានមនុស្សសាស្ត្រនិងវិទ្យាសាស្ត្រសង្គម

រាជបណ្ឌិត្យសភាកម្ពុជា

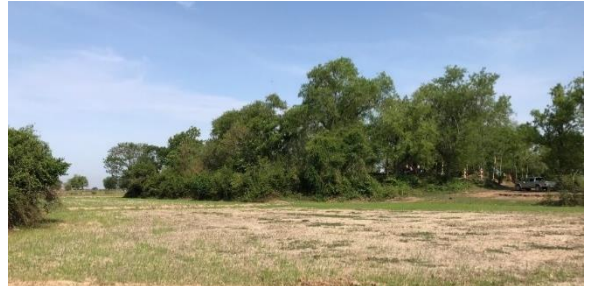
ប្រាសាទព្រះធាតុបារាយណ៍ ជា ប្រាសាទសង់លើទីទួល ជាដីលើករាងចតុ កោណកែង មានពីរជាន់ថ្នាក់ មានគូទឹកជុំវិញ និងផ្លូវចូលនៅទិសខាងកើត និងខាងលិច (រូប លេខ ១)។

រូបលេខ១៖ គូទឹកប្រាសាទព្រះធាតុបារាយណ៍

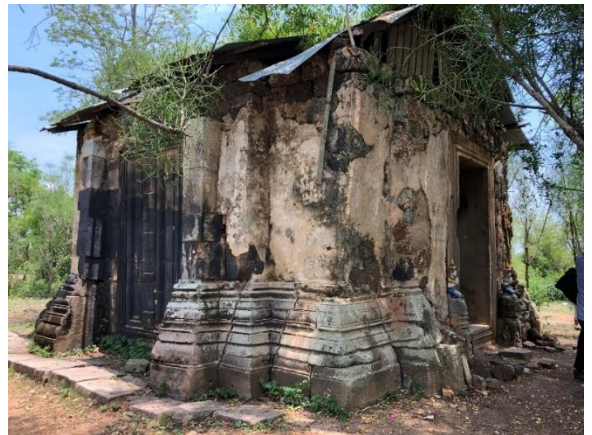
ប្រាសាទព្រះធាតុបារាយណ៍ គឺជា ប្រាសាទមានប្រាង្គទោល សង់ពីថ្មបាយក្រៀម ទទួលរងការបាក់បែក នៅសល់ត្រឹមទ្វារ ប៉ុណ្ណោះ (រូបលេខ២)។

រូបលេខ២៖ តួប្រាសាទព្រះធាតុបារាយណ៍ (រូបថត

ចំពោះទ្វារប្រាសាទ ទ្វារនៅទិសខាង  
កើតចំហអាចចេញចូលបាន ចំណែកទ្វារនៅ  
ខាងលិចក៏ចំហដែរ ប៉ុន្តែត្រូវគេបិទខ្ទប់ពីឥដ្ឋ  
ជាមួយនឹងកំបោរបាយអ (រូបលេខ២)។ តាម  
រយៈការពិនិត្យ ទៅលើទឹកដៃនៃការបិទខ្ទប់  
នេះ សកម្មភាពបិទខ្ទប់ទ្វារខាងលិចប្រហែល  
ធ្វើឡើងនៅសម័យក្រោយ។ រីឯទ្វារខាងត្បូង  
និងខាងជើងគឺជាទ្វារបញ្ជោត។ តាមឯកសារ  
របស់លោក Lajonquière នៅឆ្នាំ១៩០២ ប្លង់  
ប្រាសាទព្រះធាតុបារាយណ៍នៅចំហដូចទ្វារ  
ខាងកើត។ ហេតុនេះការយកឥដ្ឋនិងកំបោរ  
បាយអមកបិទខ្ទប់ទ្វារខាងលិចអាចកើតឡើង  
ដំណាលគ្នានឹងសកម្មភាពលាបបូកកំបោរ

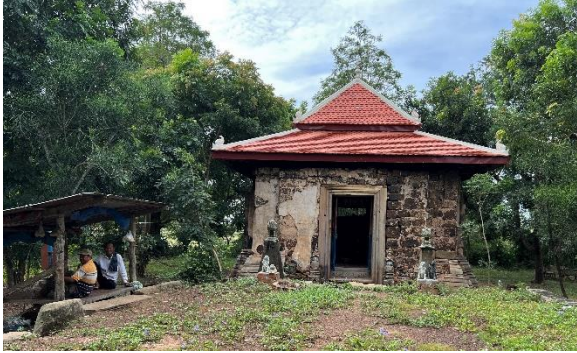
ដោយសារមានការគោរពបូជាចំពោះ ប្រាសាទ អ្នកស្រុកបានសង់ដំបូលស័ង្កសីប្រក់ ពីលើកំឡេងទឹកភ្លៀងស្រក់ចូលក្នុងប្រាសាទ ប៉ុន្តែដំបូលនោះមានសភាពចាស់ទ្រុឌទ្រោម ខ្លាំង។ លុះដល់ឆ្នាំ២០២០ ក្រសួងវប្បធម៌និង វិចិត្រសិល្បៈ ដោយមានជំនួយថវិកាពី គម្រោងដៃគូ មានឈ្មោះថា «គម្រោង ស្រាវជ្រាវរាជធានីសម័យកណ្តាល និង បុរាណដ្ឋានជុំវិញ» ដែលដឹកនាំដោយលោក បណ្ឌិត Martin Polkinghorne<sup>3</sup> ជួយឧបត្ថម្ភ ថវិកាកសាងដំបូលថ្មីប្រក់ភ្លៀង ក្នុងគោល បំណងអភិរក្សប្រាសាទ ទប់ស្កាត់ទឹកភ្លៀងហូរ ចូលប្រាសាទ ក៏ដូចជាផ្តល់លក្ខណៈងាយ ស្រួលដល់ការចូលគោរពបូជារបស់ប្រជា ពលរដ្ឋផងដែរ (រូបលេខ៣)។

រូបលេខ៣៖ ទិដ្ឋភាពប្រាសាទព្រះធាតុបាយណ៍ បន្ទាប់ប្រក់ដំបូលថ្មីរួចនៅឆ្នាំ២០២០

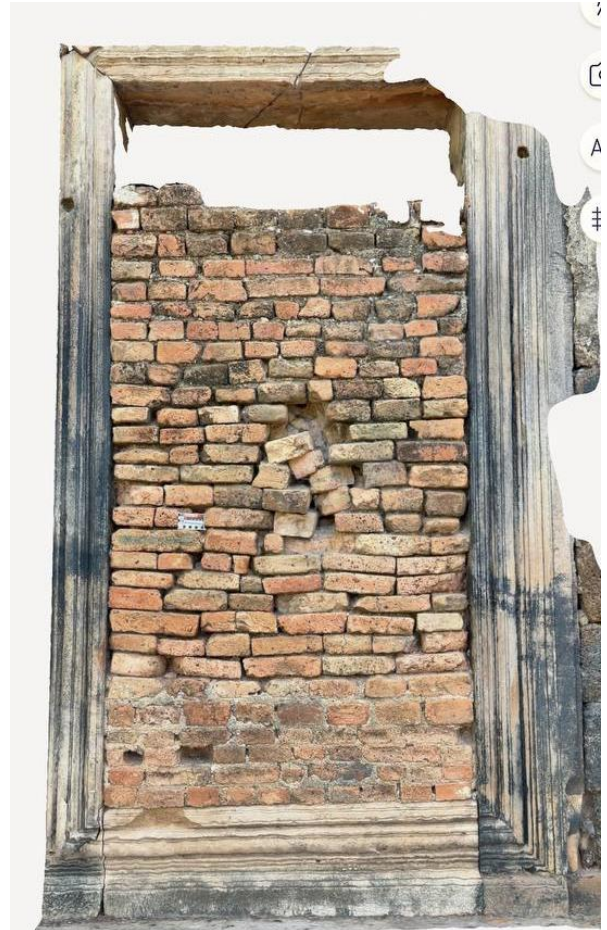
រូបលេខ២៖ រូបត្រីទស្សន៍នៃទ្វារខាងលិច

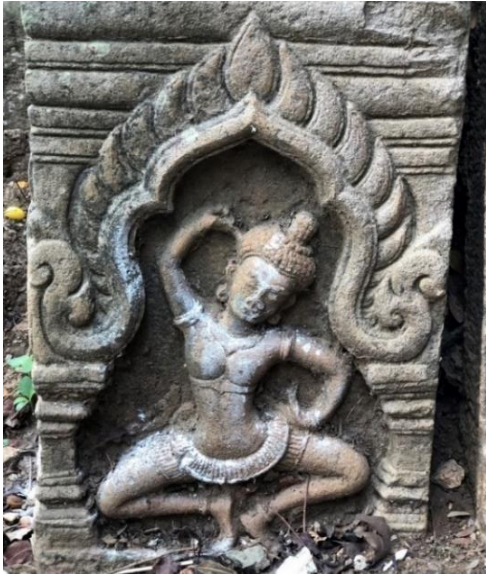
ចំពោះសសរពេជ្រ នៅក្បាលសសរ ផ្នែកខាងក្រោម គេធ្លាក់រូបអប្សរផង និង រូប ឥសូរីផង។

រូបលេខ៥៖ ចម្លាក់ទេពអប្សរនៅលើជើងសសរ ពេជ្រ ជាប់ទ្វារចូលប្រាសាទទិសខាងកើត

ដោយសារមានចម្លាក់នៅលើផ្នែកហោជាង និងក្បាលសសរពេជ្រ ទើបយើងអាចសិក្សាវិភាគ ដើម្បីកំណត់សម័យកាល និងរចនាបថប្រាសាទនេះបាន។ ក្បាច់សំពត់មានភ្លឺទម្លាក់ចុះក្រោម និងមានក្បាច់កន្ទុយត្រីទម្លាក់ចំពីមុខ ដូចមានធ្លាក់លើទេពទាំងឡាយនៅលើសសរពេជ្រ ផ្នែក និងហោជាង។ លក្ខណៈបែបនេះគឺជាលក្ខណៈនៃរចនាបថបាពួន។ លក្ខណៈដែលអាចកំណត់បានពីលម្អក្នុងរចនាបថបាពួនបន្ថែមទៀតនោះគឺក្នុងសក់និងមកុដ។ ក្រៅពីមកុដ និងក្នុងសក់

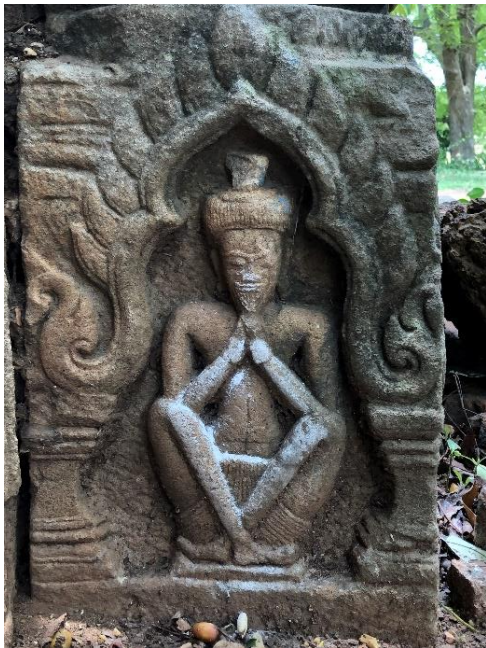
រូបលេខ៦៖ ចម្លាក់ឥសូរីនៅលើជើងសសរពេជ្រ ជាប់ទ្វារចូលប្រាសាទទិសខាងកើត

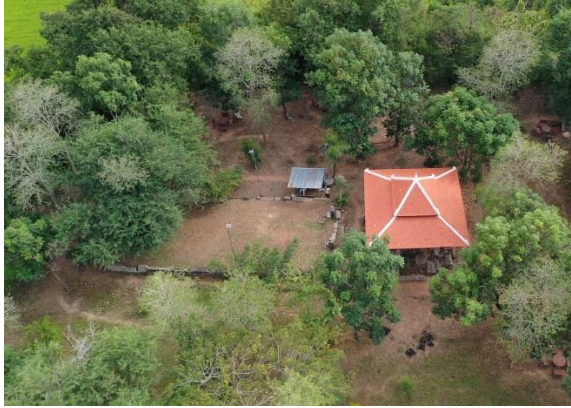
គ្រឿងសំណង់ប្រាសាទមានដូចជាផ្នែក ហោរជាងត្រូវបានតម្រៀបនៅតាមជើងទីធ្លា រាងចតុកោណកែង ដែលសង់ខ្ពស់ជាងខ្លួន ប្រាសាទ និងស្ថិតនៅពីចំពីមុខ។ គេក៏ជឿថា ធ្លានេះត្រូវបានកសាងនៅសម័យក្រោយ ប៉ុន្តែ មិនទាន់មានការស្រាវជ្រាវបង្ហាញពីពេល វេលានៃការសង់ធ្លានេះឱ្យបានច្បាស់លាស់ នៅឡើយទេ។ ទីធ្លាមានបណ្តោយប្រវែង១៩ ម៉ែត្រ ទទឹងប្រវែង៧,៧០ម៉ែត្រ និងកម្ពស់ ប្រវែង១ម៉ែត្រ។ ទោះយ៉ាងណា សំណង់ទីធ្លា រាងចតុកោណកែងសង់នៅពីមុខប្រាសាទ ប្រហែលជាសំណង់ព្រះពុទ្ធសាសនាសង់នៅ សម័យកណ្តាល (រូបលេខ៧និង៨)។

រូបលេខ៨៖ រូបថតពីលើអាកាសនៃទីធ្លារាង  
ចតុកោណកែង

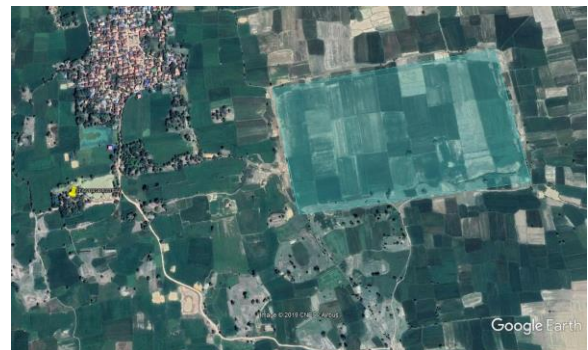
នៅខាងកើតប្រាសាទគេសង់បារាយណ៍ធំមួយដែលអ្នកស្រុកហៅឈ្មោះថា «ស្រែបឹង» មានបណ្តោយប្រវែង៧៥០ម៉ែត្រ (អ័ក្សកើតលិច) និងទទឹង៤៥០ម៉ែត្រ (អ័ក្សជើងត្បូង) (ផែនទីលេខ២)។

ផែនទីលេខ២៖ ផែនទីប្រាសាទព្រះធាតុបារាយណ៍ និងបារាយណ៍ ដែលអ្នកស្រុកហៅថា «ស្រែបឹង»

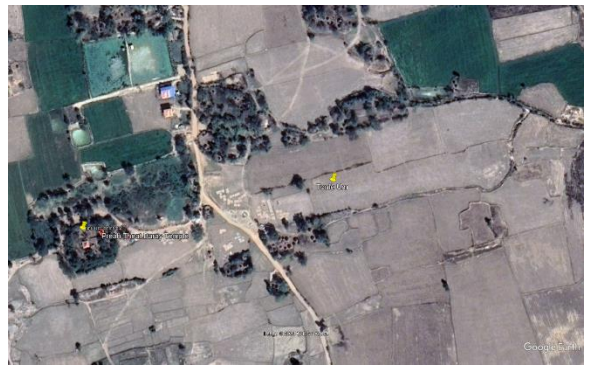
នៅចន្លោះពីប្រាសាទទៅបារាយណ៍ «ស្រែបឹង» មានរចនាសម្ព័ន្ធបុរាណវត្ថុមួយទៀត ដែលអ្នកស្រុកហៅថា «ទន្លេអុំ» ដោយអ្នកស្រុកមានជំនឿថា នៅសម័យបុរាណចាស់ៗតែងតែមកប្រណាំងទូកនៅក្នុងទន្លេអុំនេះ។ នេះគឺជាបារាយណ៍តូចមួយមានបណ្តោយប្រវែង៣២០ម៉ែត្រ និងទទឹងប្រវែង១០០ម៉ែត្រ។ ទន្លេអុំមាននៅរក្សារូបរាងខ្លួនបារាយណ៍ខាងជើង ចំណែកនៅទិសផ្សេងៗទៀត ខ្លួនបារាយណ៍ត្រូវបានអ្នកស្រុកឈូសឆាយដើម្បីពង្រីកដីធ្វើស្រែ។

ផែនទីលេខ២៖ ផែនទីបារាយណ៍ ដែលអ្នកស្រុកហៅថា «ទន្លេអុំ»

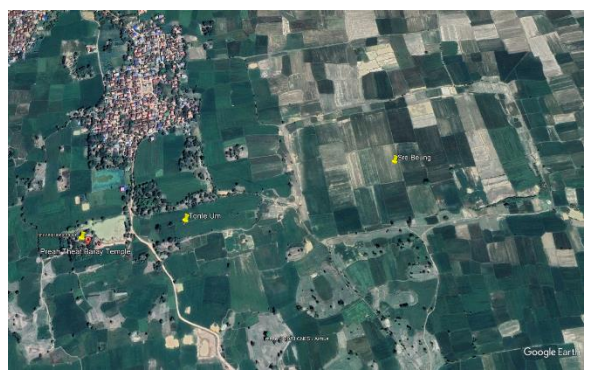
សម្ព័ន្ធរួមផ្សំចំនួន២ ដែលមានលក្ខណៈខុសពីប្រាសាទជាច្រើននៅក្នុងប្រទេសកម្ពុជាដែលមានបារាយណ៍តែ១។ ទោះបីប្រាសាទកសាងក្នុងសតវត្សរ៍ទី១១ ប៉ុន្តែបារាយណ៍ទាំង២មិនដឹងថា សង់នៅសតវត្សរ៍ទីប៉ុន្មានទេ ហើយក៏មិនអាចដឹងថា បារាយណ៍ ទាំង២ដឹកនៅសម័យដូចគ្នា ឬ ដឹកនៅសម័យខុសគ្នា (ផែនទីលេខ២ និង៥)។

ផែនទីលេខ៥៖ ផែនទីបង្ហាញប្រាសាទ ទន្លេអុំ និងស្រែបឹង

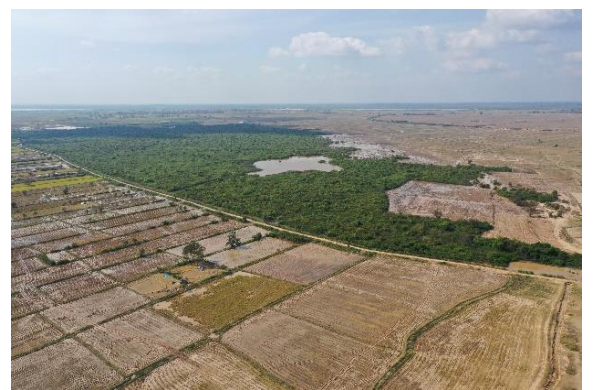
នៅក្នុងឃុំបារាយណ៍ទាំងមូល មាន  
ទំនប់មេទឹកដូចជា ទំនប់បឹងកក់មានចម្ងាយ  
រហូតដល់ជាង២គ.ម., ទំនប់មេទឹក, ចន្ទក  
ចាស់, ទំនប់បាយដេរ, ទំនប់បឹងនន់ស, ទំនប់  
បឹងឫស្សី, ទំនប់បឹងរាំង ទំនប់ថ្មីដែលនៅក្នុង  
ទំនប់នោះមានទួលបុរាណចំនួន២ទៀត គឺ  
ទួលម្រេញគង្វាល និងទួលវិហារ (រូបលេខ២១  
និង២២)។

រូបលេខ២១៖ ទំនប់មេទឹកបឹងកក់

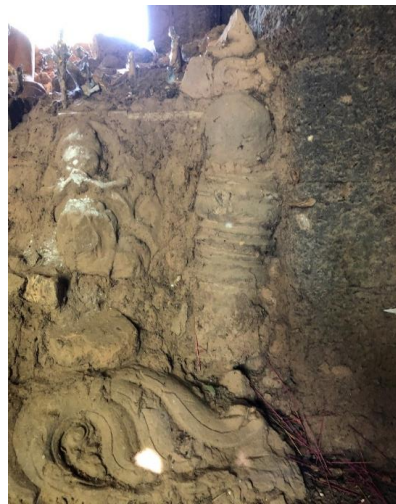
មួយវិញទៀត មានបំណែកសសរ  
ពេជ្ររាងមូល(រូបលេខ២៧) ព្រមទាំងបំណែក  
ឥដ្ឋជាច្រើនស្ថិតក្នុងប្រាសាទព្រះធាតុ  
បារាយណ៍នេះ។ សសរពេជ្ររាងមូលគឺជា  
សមាសធាតុមួយនៃសំណង់ប្រាសាទក្នុង  
សម័យមុនអង្គរ។ ដូច្នេះហើយ ប្រាសាទព្រះ  
ធាតុបារាយណ៍ ប្រហែលកសាងលើគ្រឹះ  
ប្រាសាទឥដ្ឋសម័យមុនអង្គរ។

រូបលេខ២៧៖ សសរពេជ្ររាងមូលស្ថិតក្នុង  
ប្រាសាទព្រះធាតុបារាយណ៍
